PIANO DI RECUPERO

FALCONARA NORD - VILLANOVA

PERIZIA GEOLOGICA RELATIVA AL PIANO DI RECUPERO DI VILLANOVA-FALCONARA NORD

*Prof. Geol. Torquato Nanni
Via la Croce di Varano, 178 – 60100 - AN
Prof. Straordinario di Geologia Applicata
Presso l'Università degli Studi di Ferrara*

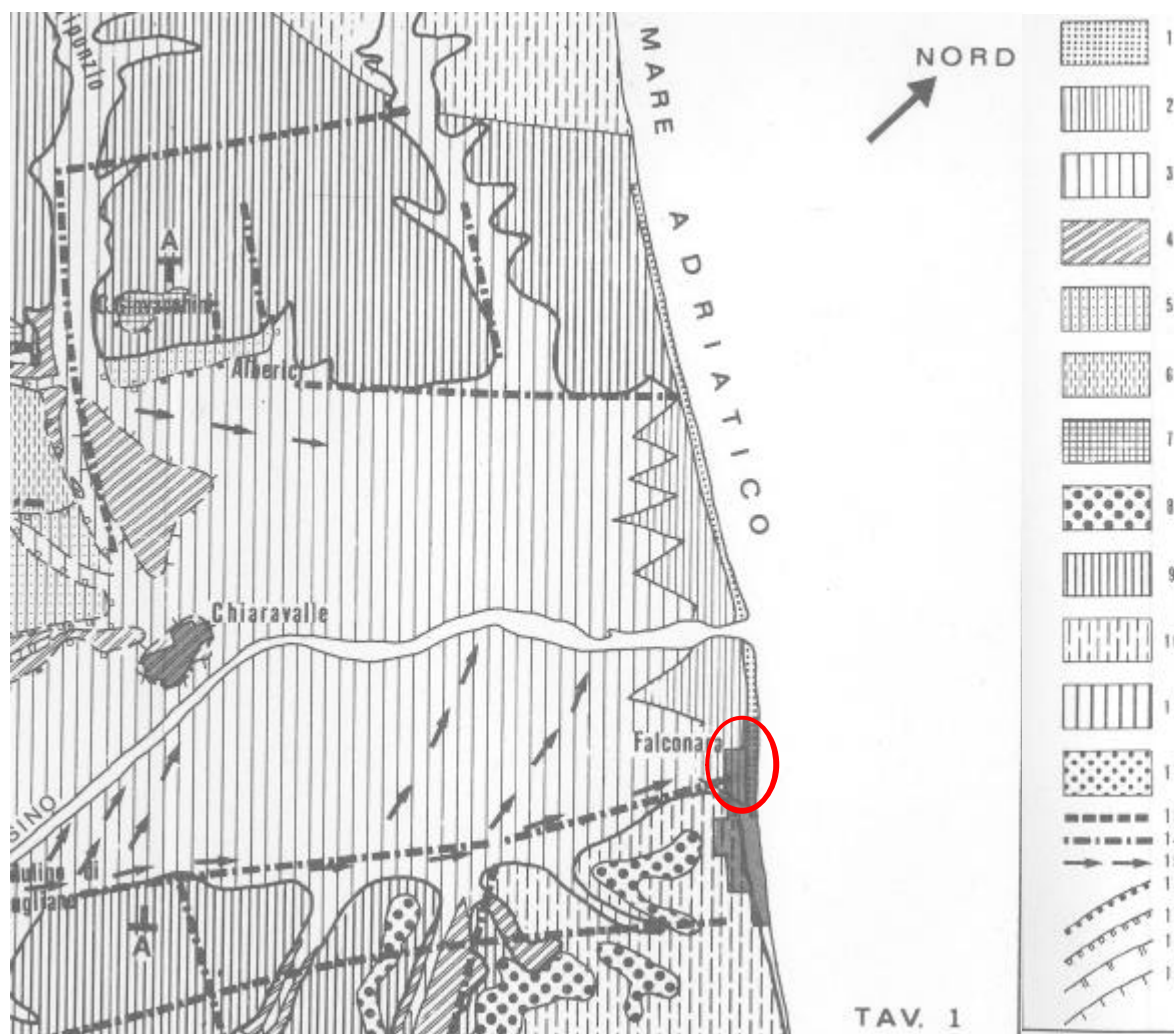
Fig. 1 - Schema geologico-geomorfologico della pianura costiera del fiume Esino (Da COLTORTI & NANNI, 1987). L'abitato di Villanova di Falconara Marittima è situato nell'area delimitata dal cerchio.
 1) Depositi di spiaggia; 2) Depositi fluvio-lacustri; 3) Terrazzo di Chiusa Pallavicini; 4) Terrazzo di Jesi Stazione; 5) Terrazzo di Colle Ulivo; 6) Terrazzo di Colonia Montani; 7) Terrazzo di C.sa Gicchini; 8) Sabbie e arenarie (Pleistocene); 9) Argille (Pleistocene); 10) Argille Marnose (Pliocene inferiore e medio); 11) Alternanze di arenarie e argille marnose (Pliocene inferiore); 12) Sequenza della Gessoso-Solfifera (Messiniano); 13) Faglie probabili; 14) Paleovalvei

La presenza di paleoalvei, riportati nella carta geomorfologica di fig. 1 (Coltorti M. & Nanni T. – 1987. *La bassa valle de Fiume Esino: geomorfologia, idrogeologia e neotettonica. Boll. Soc. Geol. It., 106 (1987), 35-51, 7ff., 1 tav. f.t.*), mostra che in un dato periodo dell'Olocene antico la foce del fiume Esino, o di un suo ramo, era in corrispondenza dell'area dove attualmente sorge l'abitato di Villanova.

Il substrato dell'area è interessato da una linea tettonica, a direzione anti-appenninica (Fig. 1), che borda il versante in destra idrografica della pianura e interessa anche l'area di Villanova.

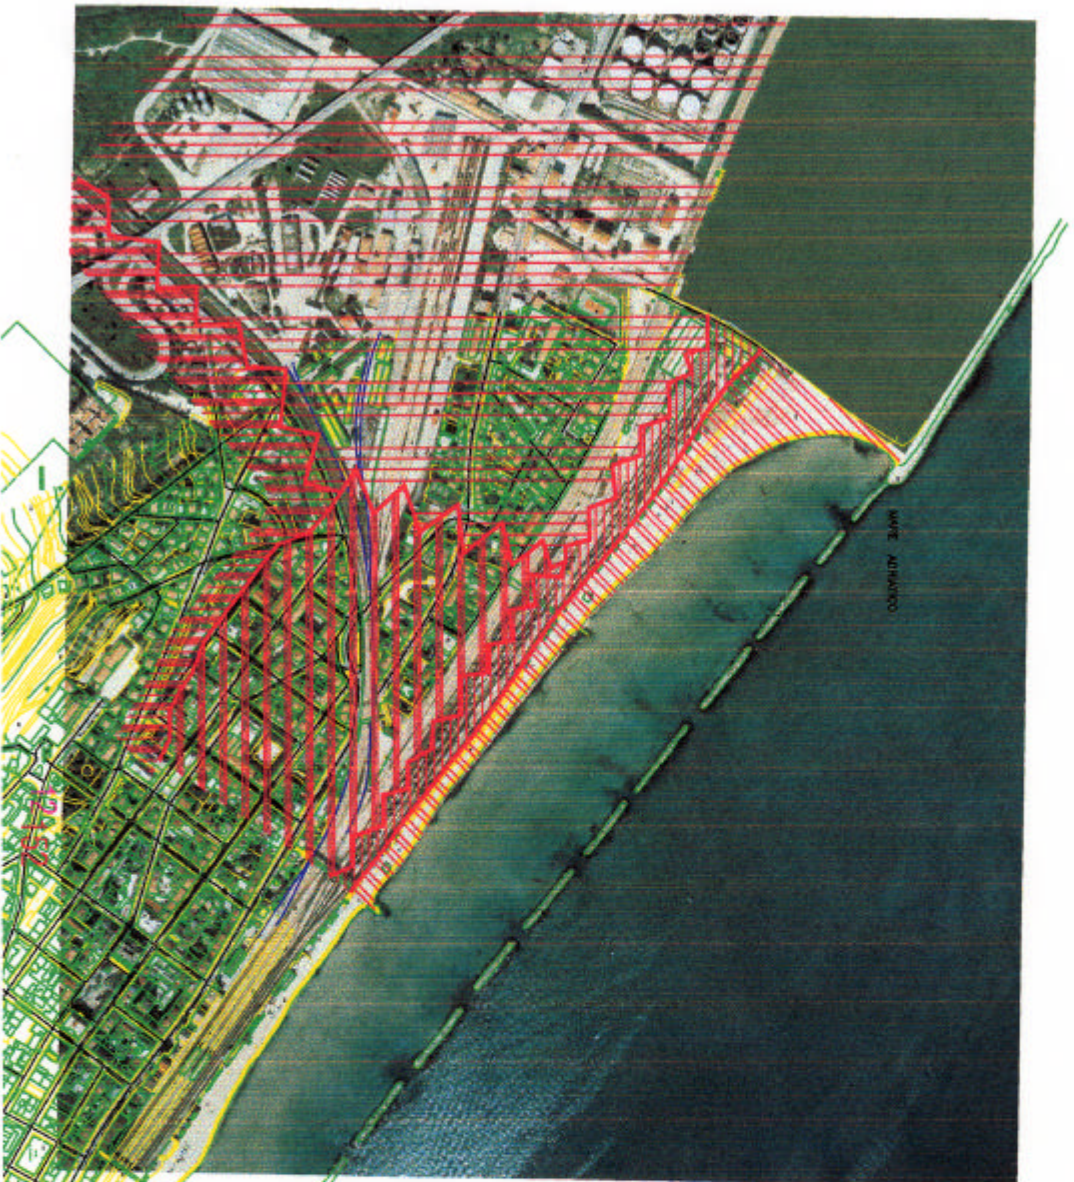
Fig. 2

Depositi di spiaggia attuale costati da corpi sabbiosi, sabbioso-ghiaia e ghiaioso-sabbiosi.

Depositi di spiaggia antichi sabbia ghiaiosi e ghiaioso-ghiaiosi ricoperti da riporti antropici

Depositi di spiaggia interdigerati a corpi alluvionali ghiaioso-sabbia ghiaioso-argillosi e argilloso limo ricoperti da riporti antropici.

Depositi alluvionali costituiti da corpi ghiaiosi, ghiaioso-sabbiosi ghiaioso-argillosi e argilloso-limo interdigerati, in direzione della costa ai depositi di spiaggia. Questi depositi sono generalmente ricoperti da riporti antropici

Depositi argilloso-limosi eluvio-colluviali e di frana.

L'analisi dei litotipi presenti nei depositi della piana costiera di Villanova-Falconara (Figg. 2 e 2a) nord pertanto si è basata sull'esame delle stratigrafie riportate nelle relazioni geologico-tecniche messe a disposizione dall'Amministrazione Comunale di Falconara Marittima ed in quelle riportate in bibliografia. I sondaggi derivati dalle relazioni geologico-tecniche comunali sono generalmente ubicati all'esterno dell'area di Villanova e, in profondità, raramente si spingono al di sotto dei 10 metri. Il substrato pliocenico viene raggiunto solo nella zona meridionale esterna all'area indagata, a monte della Stazione ferroviaria, e risulta situato a profondità di circa 10 metri. Lo spessore massimo dei depositi continentali, sempre esternamente all'area indagata, si ha nell'area orientale e settentrionale della pianura, in direzione del fiume Esino, dove il substrato è situato a profondità variabili da 25 a 35 metri. E' plausibile che nella porzione settentrionale dell'area di Villanova-Falconara nord si raggiungano spessori dei depositi anche superiori ai 30 metri.

Depositi di spiaggia. Tra la costa e la linea ferroviaria (Figg. 2 e 2a) sono presenti depositi prevalentemente ghiaiosi, passanti verso sud a ghiaioso-sabbiosi e a sabbie con ciottoli (Foto 19 e 20). Tali depositi di transizione si interdigitano con quelli di origine fluviale e fluvio-lacustri superficiali presenti nell'area di Villanova.

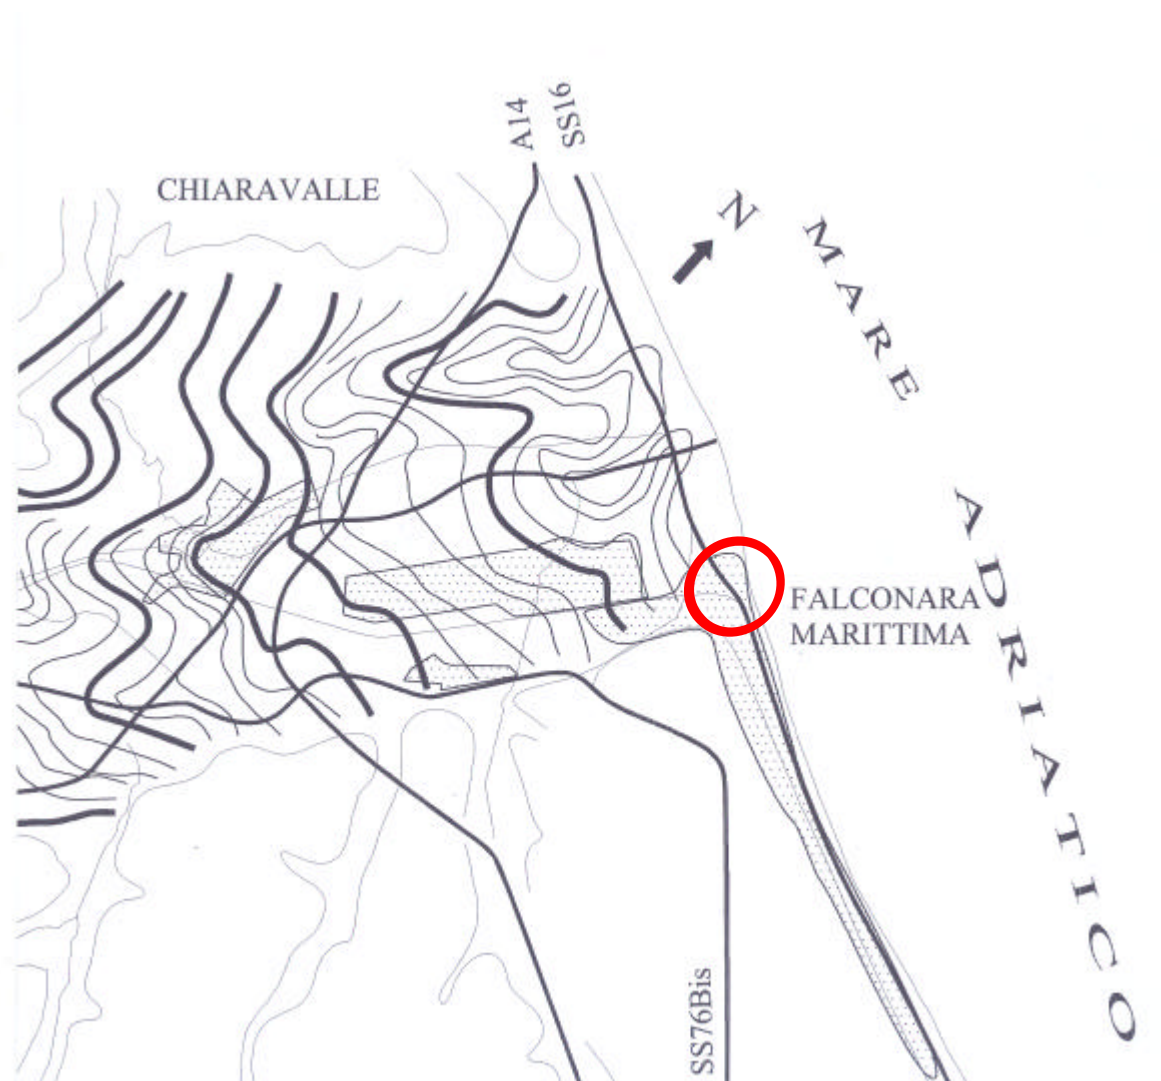
Fig. 4 - Piezometria dell'acquifero di subalveo nella pianura costiera del fiume Esino relativa al 1986. Le linee spesse hanno un'intervallo di cinque metri. Nell'ovale è ubicato l'abitato di Villanova di Falconara Marittima.

Un inquadramento idrogeologico dell'area, nel contesto della pianura alluvionale dell'Esino, è riportato nelle figg. 3 e 3a dove si evidenziano le caratteristiche piezometriche e l'andamento della circolazione idrica dell'acquifero della pianura costiera nei periodi relativi agli anni 1979 e 1986.

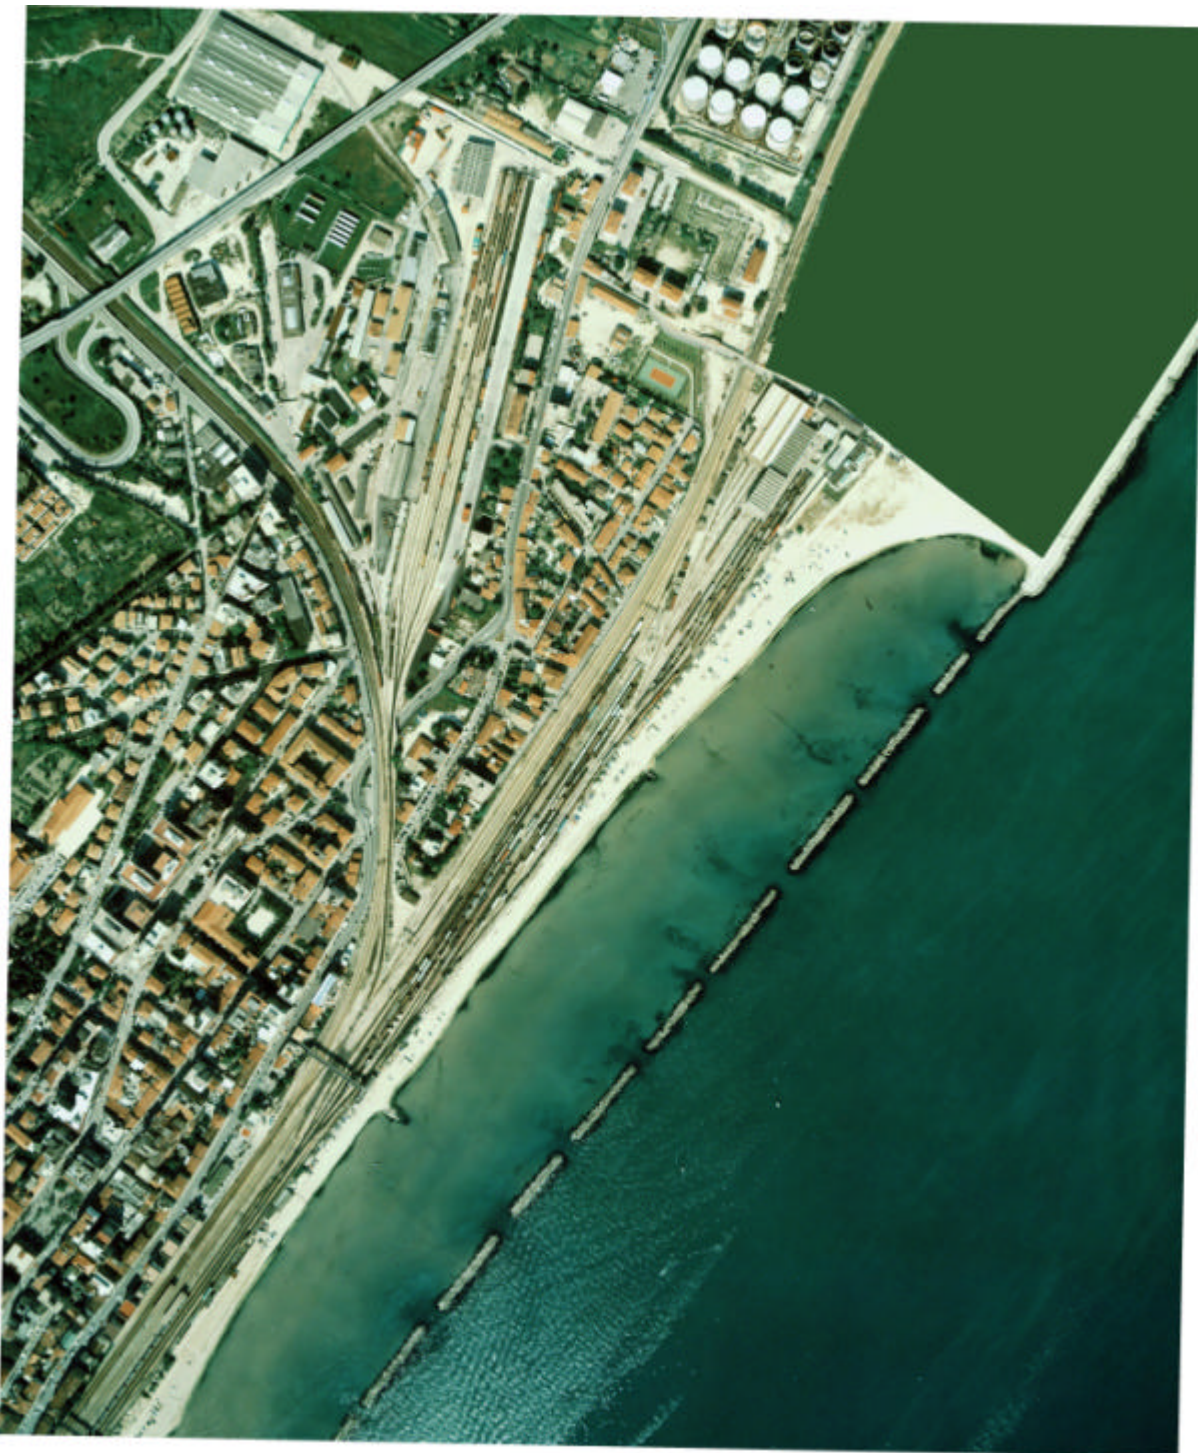
Foto 1 - Località: - Villanova di Falconara Marittima. Periodo: 2000. Foto aerea dell'abitato di Villanova - Falconara nord.

La zona insediata di Villanova di Falconara Marittima (Foto 1) è situata nel tratto terminale, in destra idrografica, della pianura del Fiume Esino (Fig. 1). In particolare l'abitato di Villanova risulta edificato in un'area di transizione, e cioè al passaggio tra pianura alluvionale, spiaggia e versante costiero. Tale peculiarità si riflette sulle caratteristiche morfologiche ed in particolare sulla litologia dei depositi presenti in questo tratto di pianura. L'evoluzione geomorfologica è infatti strettamente dipendente dall'interazione, nel tempo, dei processi dovuti alla dinamica fluviale e costiera nel tardo Pleistocene e, in particolare, nell'Olocene.

Deposti della piana costiera di Villanova-Falconara nord. L'area oggetto dell'indagine risulta, con rare eccezioni (Foto 1) interamente urbanizzata con differenti tipologie insediative e infrastrutturali. Gli unici affioramenti in cui sono osservabili i litotipi che caratterizzano la zona si hanno nella spiaggia (Foto 19 e 20).

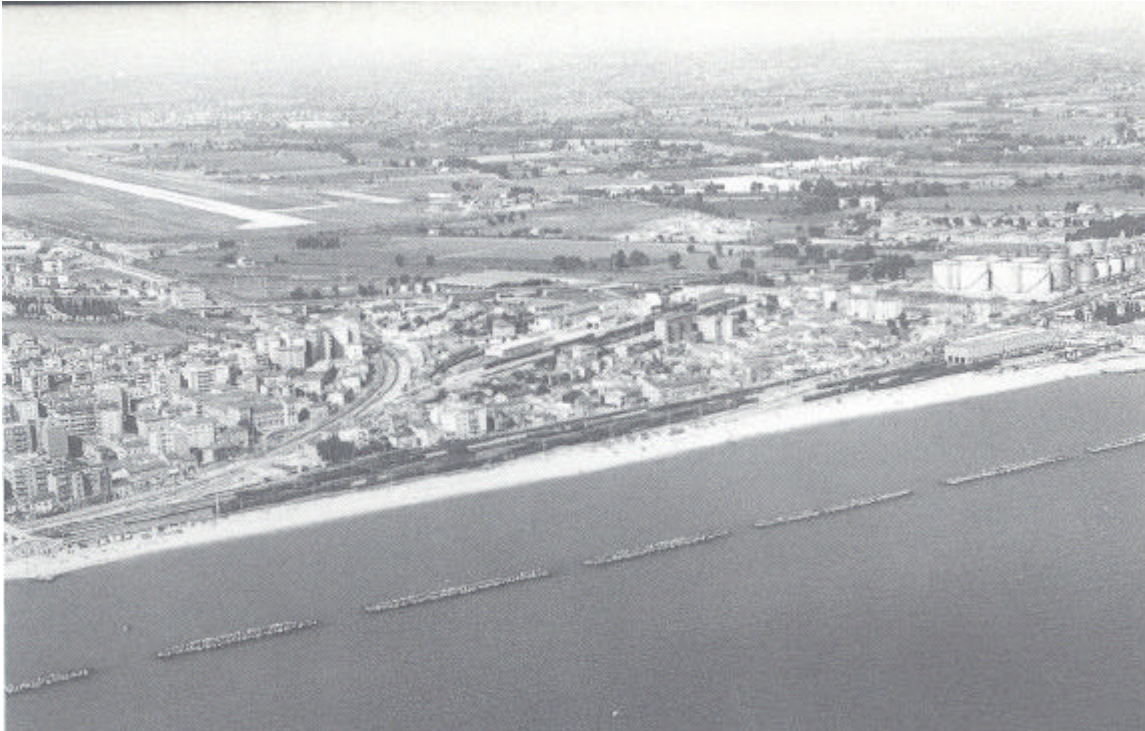
Foto 11 - Località: Falconara Marittima - Villanova. Periodo: fine anni '80. Panoramica di Villanova vista dal mare in direzione della pianura del fiume Esino. L'abitato è edificato nella pianura del fiume Esino su depositi misti di origine fluviale, di spiaggia e fluvio-lacustri.

L'abitato di Villanova-Falconara nord è situato in destra idrografica della pianura costiera del fiume Esino (Foto 11) ed insiste sul suo acquifero di subalveo. Le caratteristiche morfologiche dell'area ed in particolare le peculiari caratteristiche dei depositi continentali della zona, rendono tale porzione di acquifero idrogeologicamente molto complessa.

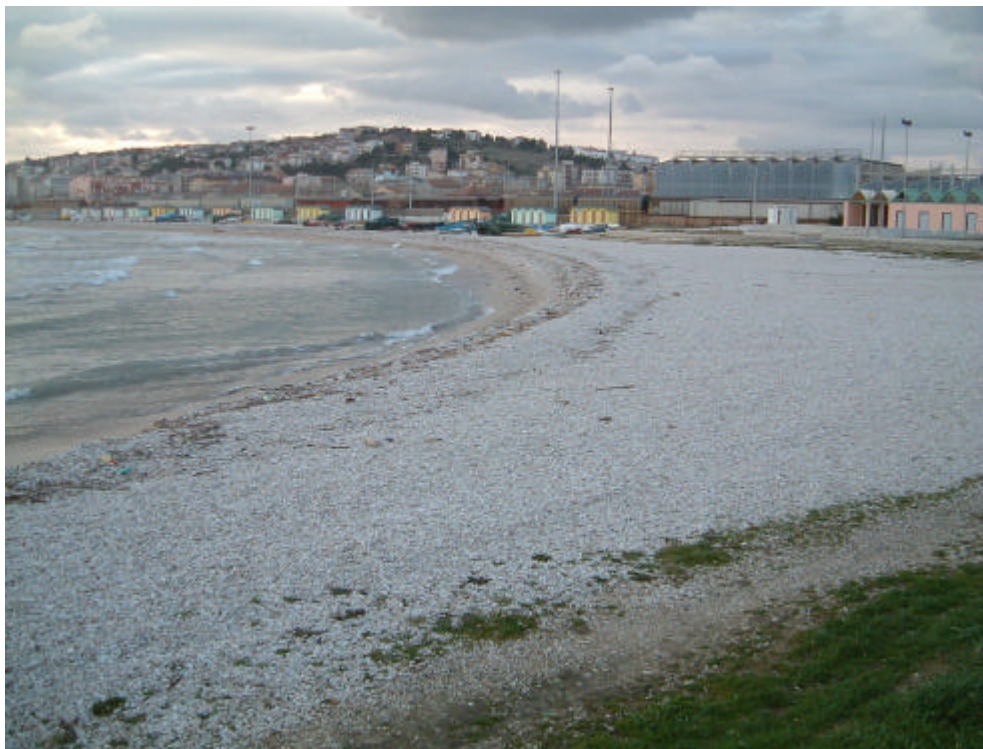
Foto 19 - Località: Villanova di Falconara Marittima. Periodo: 2004. Panoramica della spiaggia di Villanova in cui si evidenziano depositi prevalentemente ghiaiosi.

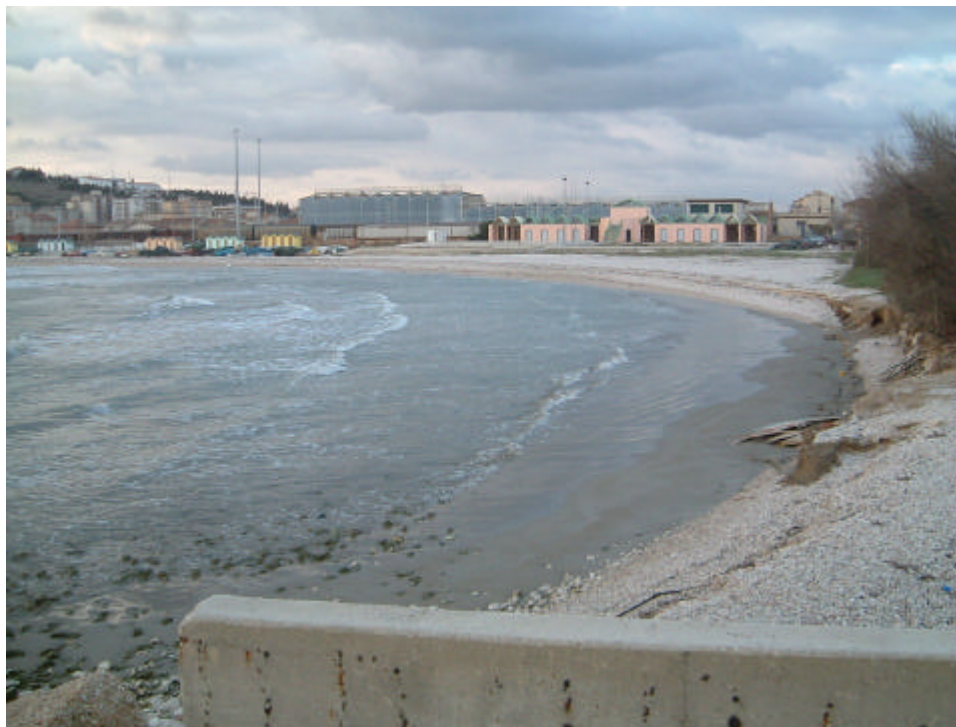
Foto 20 – Località: Villanova di Falconara Marittima. Periodo: 2004. Panoramica della spiaggia di Villanova in cui si evidenzia la presenza, nella zona di battigia, di corpi sabbiosi sottostanti le ghiaie.
